MÀSTER EN POLÍTIQUES I PLANIFICACIÓ PER A LES CIUTATS,
L'AMBIENT I EL PAISATGE (PPCEL) ed. 2018-2020

L'IMPACTE DEL TEMPORAL GLÒRIA AL LITORAL ALT- MARESMENC I AL DELTA DE LA TORDERA

Diagnosi, aprenentatges i propostes d'actuació

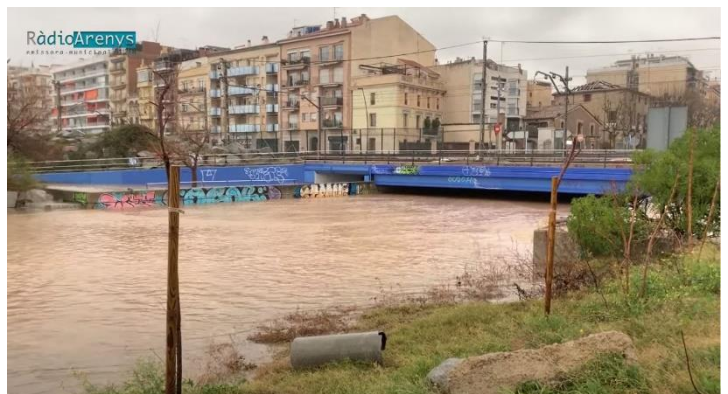
A la platja de la *Picòrdia*, el volum d'aigua i fang va provocar grans acumulacions en el seu tram final. Com es pot veure a la imatge (*Figura 64*), en aquest tram, l'aigua va estar al límit de l'embús. Aquesta obturació hauria generat problemes a la part alta del municipi, on tot i estar canalitzada, està destapada. Tot i que no va arribar a obturar-se, sí que va haver un impacte

Figura 64: Riera d'Arenys al límit del desbordament. Font: Ràdio Arenys

considerable a causa de la quantitat de sediments aportats per la riera. Aquests sediments es van assentar a la part final de la riera. En aquest punt, encara impermeabilitzat, l'aigua va inundar també el pas soterrat per vehicles situat al lateral de la riera i va impedir l'accés al port fins que no es va bombejar l'aigua i retirar el material sedimentari. Sabent que el municipi d'Arenys ha viscut històricament del port i del mar, és necessari repensar el planejament urbà en aquest punt, ja que entre les infraestructures de mobilitat (R1 i N2) i una desembocadura de la riera poc preparada per episodis com el Glòria, es pot incomunicar la zona urbana del port pel seu accés principal.

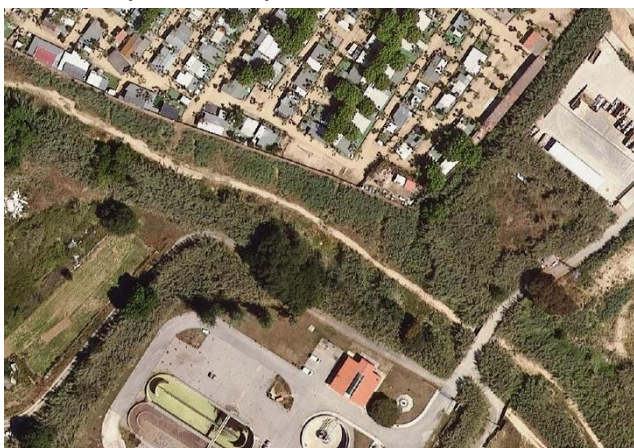
Figura 65: Riera de la Vallalta, 2019. Font: ICGC. Escala: 1:800

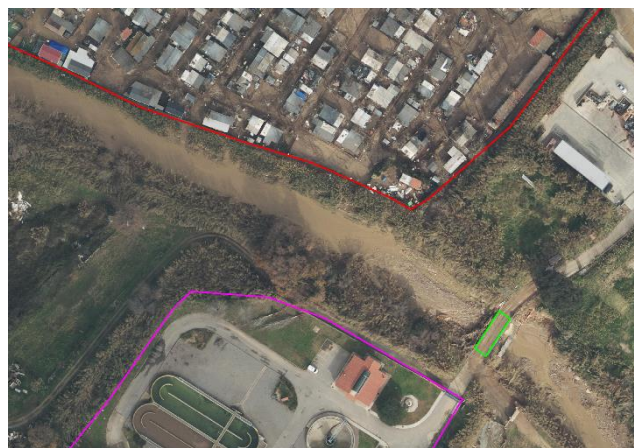
Figura 66: Riera de la Vallalta, post-Glòria, 2020. Font: ICGC. Escala: 1:800

Durant el temporal Glòria a Sant Pol, la Riera va baixar aigua com feia anys que no ho feia, superant els 70 m³/s durant el seu pic de cabal. Al seu pas per l'Estació Depuradora d'aigües Residuals (EDAR) de la Vallalta, es va produir un embussament al pont que hi permet l'accés. La superpoblació de canyes (*Arundo donax*), juntament amb la gran quantitat de roques i plàstics que es troben a la zona van malmetre, a causa de la pressió de l'aigua, els laterals del pont (Figura 66). L'afectació en sí no va ser molt notòria però sí que ho va ser el risc que aquest impacte fos majúscul ja que el punt assenyalat es troba a només 100 metres del càmping "La maresma" (contorn vermell), que llinda amb la pròpia llera de la riera. Si l'embús al pont (contorn verd) de la EDAR (contorn lila) hagués estat major, amb molta seguretat el càmping s'hauria inundat.

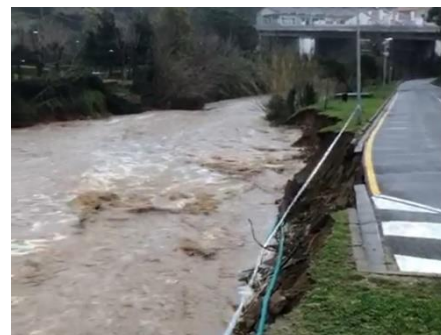
Una mica més a baix de la mateixa riera, a uns 700 metres riera avall, la força de l'aigua va topar amb els marges sorrencs i poc consolidats que protegien tant la carretera d'accés al poliesportiu municipal com al club de tennis "La Riera". L'eixamplament de la llera i l'augment de la velocitat van contribuir a l'erosió d'ambdós murs sorrencs, que van acabar cedint i essent

Figura 67: Esboranc al lateral de la Riera de la Vallalta. Font: Ajuntament St Pol

arrossegats pel cabal d'aigua (*Figura 67*). A la següent comparativa (*Figures 68 i 69*) es pot veure perfectament l'abans i el després.

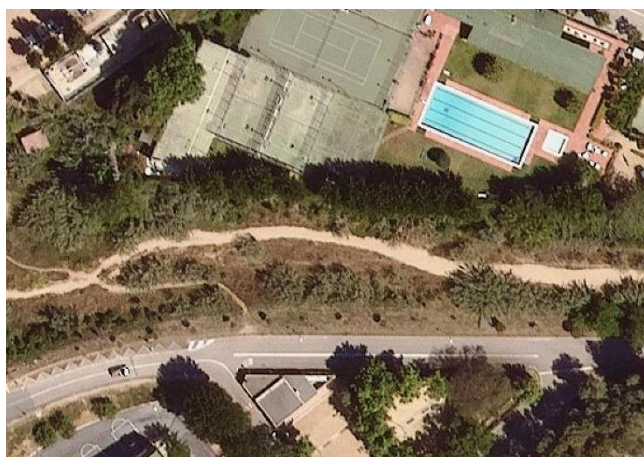
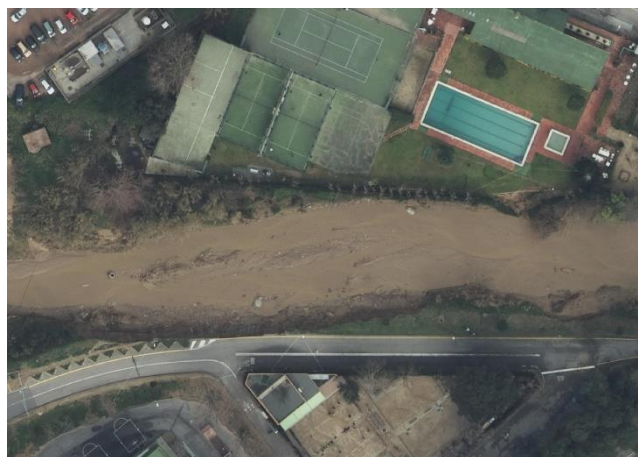
Figura 68: Riera de la Vallalta, 2019. Font: ICGC. Escala: 1:500

Figura 69: Riera de la Vallalta, post-Glòria, 2020. Font: ICGC. Escala: 1:500

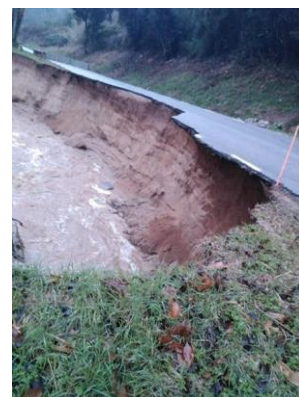
Aquest tipus d'impacte es va repetir a un gran nombre de punts de les diverses rieres de la comarca, com ara a la carretera BV-5128, connexió principal entre Sant Iscle i Sant Cebrià. En aquest punt, l'asfalt de la carretera lateral a la riera va acabar cedint parcialment (*Figura 70*) i va requerir que s'habilités un pas alternatiu durant diverses setmanes per suplir aquesta connexió, fins que es van finalitzar les obres de reparació.

Figura 70: Esboranc a la Riera de la Vallalta. Font: Desconeguda

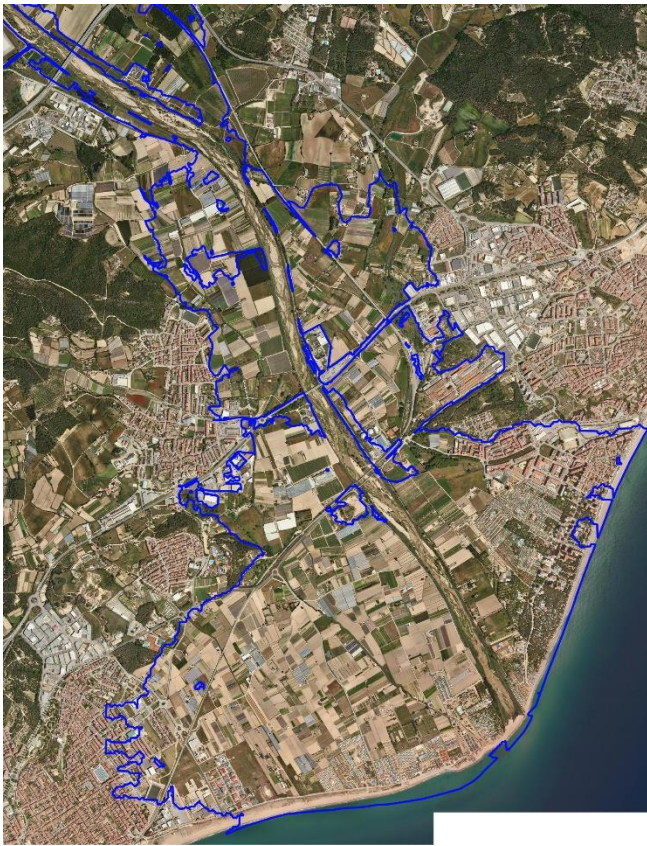
Figura 71: Delta de la Tordera al 2019, amb el perímetre d'inundabilitat T_{10} de color blau elèctric. Font: Pròpia amb dades de l'ICGC. Escala: 1:27.000

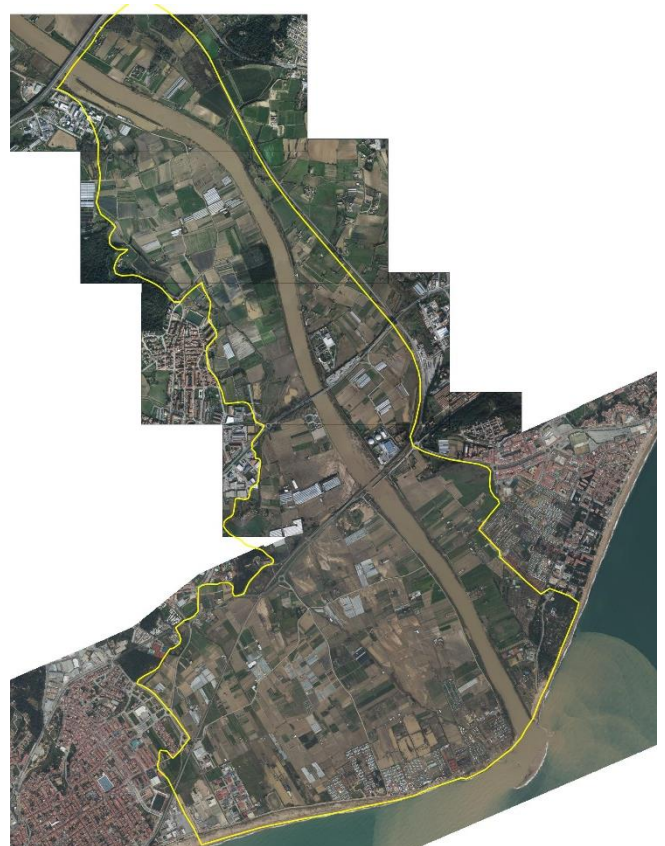
Figura 72: Delta de la Tordera al 2020, amb el perímetre inundat durant el temporal Glòria. Font: Pròpia amb dades de l'ICGC. Escala: 1:27.000

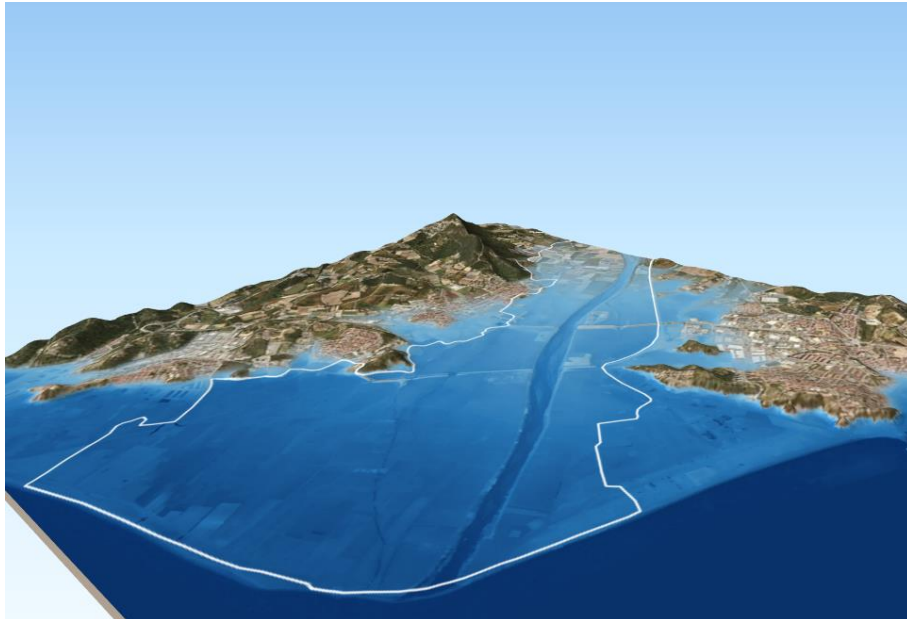
Figura 73: Model 3D del MDE i el límit d'inundació durant el Glòria. Font: Elaboració pròpia amb dades de l'ICGC.

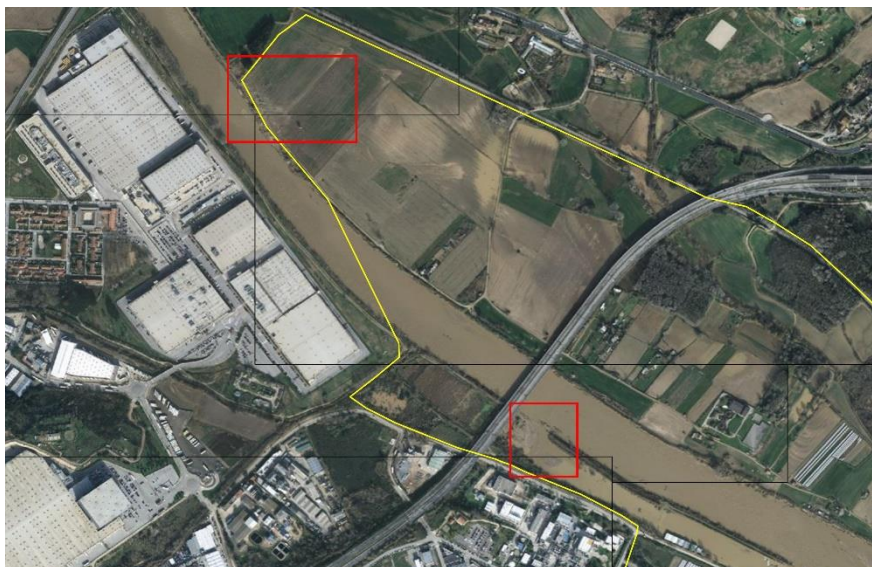
Figura 74: Desbordament al tram alt del Delta. En groc, perímetre inundat post-Glòria. En vermell, les subzones analitzades. Font: elaboració pròpia amb dades de l'ICGC. Escala: 1:7.000

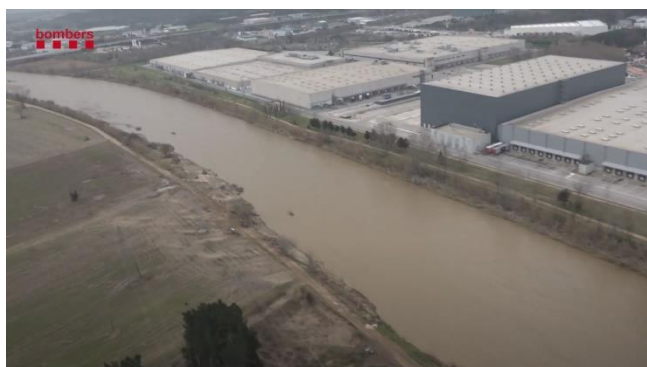
Les imatges registrades des de l'helicòpter dels bombers (Figures 75 i 76), confirmen el desbordament en els dos punts assenyalats amb requadres vermells a la imatge aèria anterior. El primer punt està situat als camps agrícoles enfront del gran centre logístic d'INDITEX, mentre que el segon punt es troba just al lateral de la Tordera, a l'espai que la separa del polígon de Can Puigvert a Palafolls. Aquest segon desbordament, causat per l'erosió i el posterior trencament de la mota de protecció, va ser probablement un dels punts per on va eixir més aigua cap a la zona deltaica del municipi de Malgrat de Mar, la més afectada.

Figura 75: Desbordament de la Tordera a l'alçada del centre logístic d'INDITEX, Tordera, 2020 Font: Bombers de la Generalitat de Catalunya

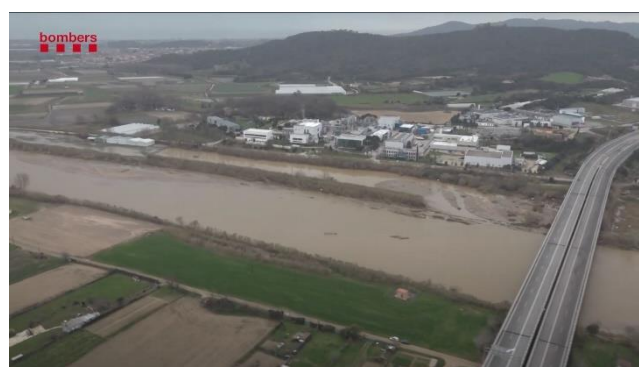
Figura 76: Desbordament de la Tordera al seu pas pel Polígon de Can Puigvert, Palafolls, 2020. Font: Bombers de la Generalitat de Catalunya

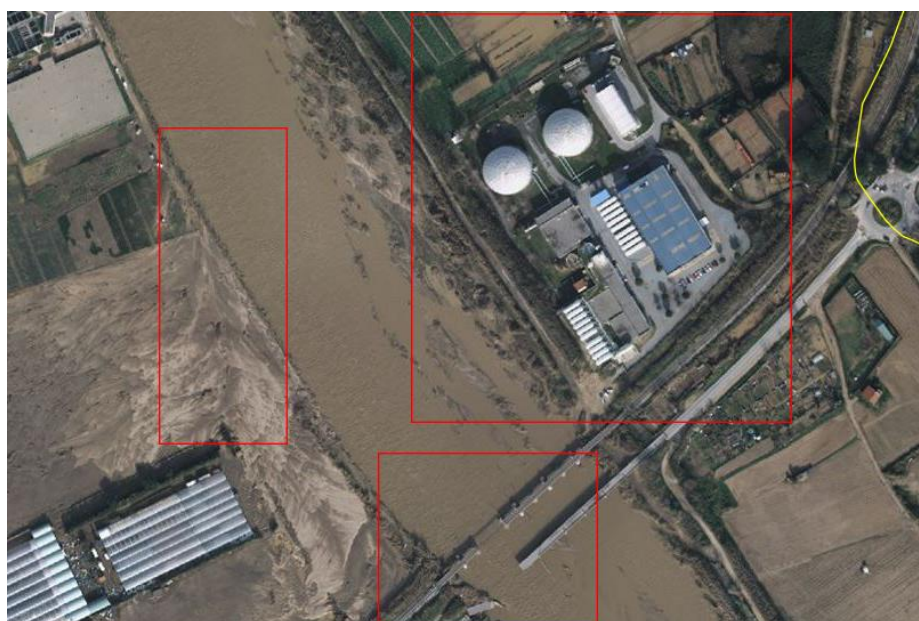
*Figura 77: Desbordament al tram mig del Delta. En groc, perímetre inundat post-Glòria.
Font: elaboració pròpia amb dades de l'ICGC. Escala: 1:2.500*

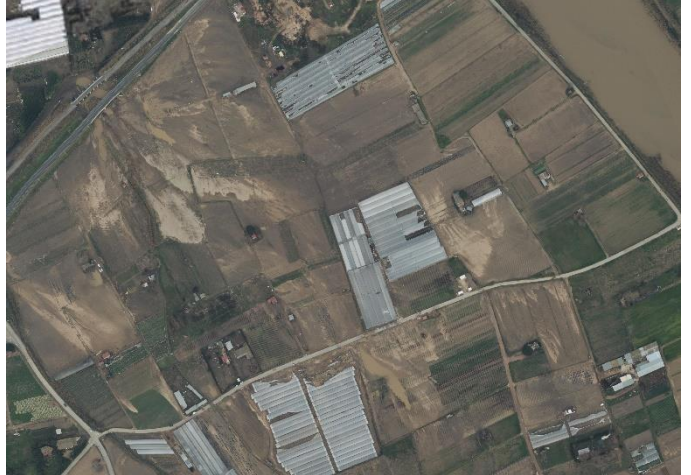
El desbordament en aquest tram es va produir en aquest punt on, com es veu a la *Figura 23* de l'apartat d'antecedents, hi havia una estreta mota coberta de vegetació. L'aigua va escolar cap a l'interior dels camps, resseguint el mur construït al lateral de la via de la R1 que la protegia, fins arribar al pas a nivell (ponts d'en Pitxota⁶¹) que es situen a escassos 500 metres a l'oest en direcció al municipi de Malgrat. Això va provocar un efecte embut, fent que l'aigua que travessava els ponts d'en Pitxota sortís amb força i en totes direccions. La següent imatge (*Figura 78*) mostra l'afectació que va tenir la força de l'aigua, que va deixar els camps més propers completament plens de sorra i els hivernacles propers severament malmesos.

Figura 78: Hivernacles i camps de cultiu malmesos. Font: ICGC Escala: 1:3.000

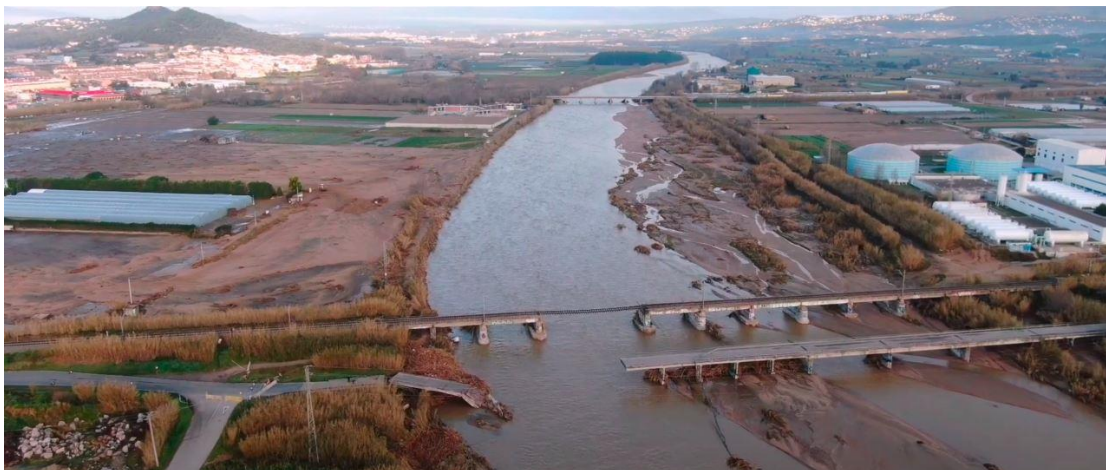
Figura 79: Ponts Bv-6001 i R1 entre Malgrat i Blanes caiguts, 2020. Font: ACN

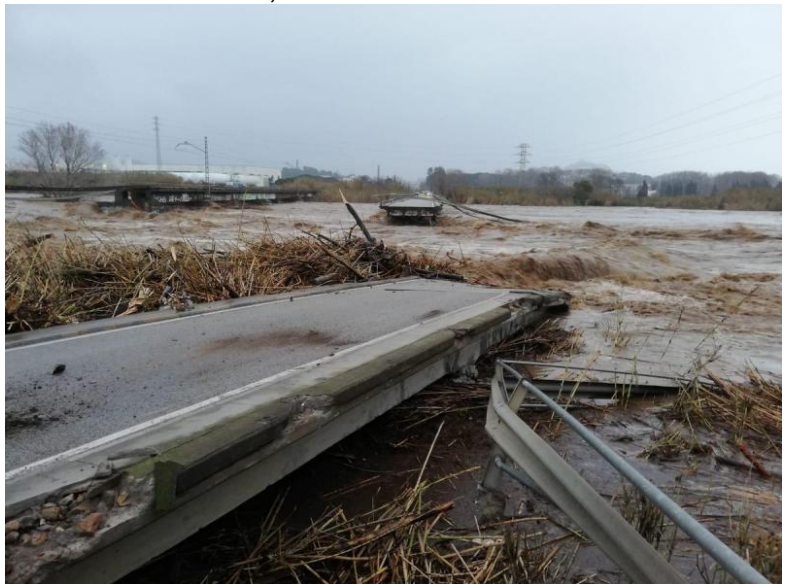
Figura 80: Pont de la Carretera BV-6001 trencada i repleta de canyes.
Font: ACN

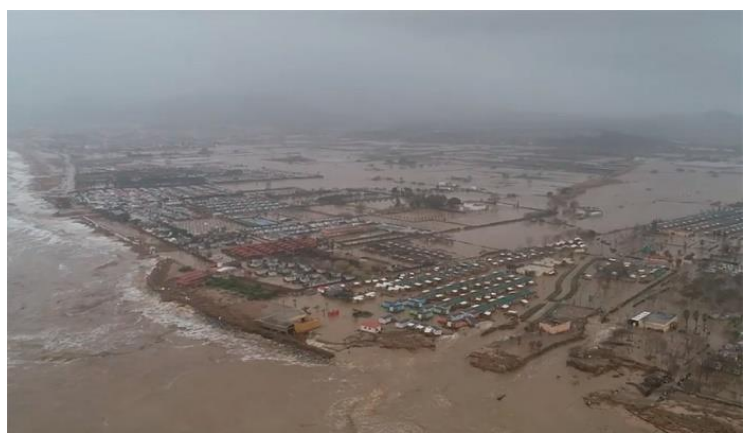
El tram final del Delta va patir també severos impactes ambientals i econòmics ja que és on es situen una gran quantitat de càmpings. Com hem pogut veure, el desbordament al tram mig i alt del Delta va fer que en aquest punt fos inevitable que l'aigua envestís amb força tota la zona. Apart dels impactes en la indústria agrícola, repetits al llarg de tots els desbordaments, en aquest tram final destaquen dos impactes nous. Com es mostra a la imatge aèria d'aquest tram (*Figura 83*), es pot veure l'impacte sofert als càmpings (requadre superior esquerra) i la creació d'una barra de sediments arrossegats pel delta (requadre inferior dret).

Figura 83: Delta de la Tordera inundat, Gener 2020. Font: bombers

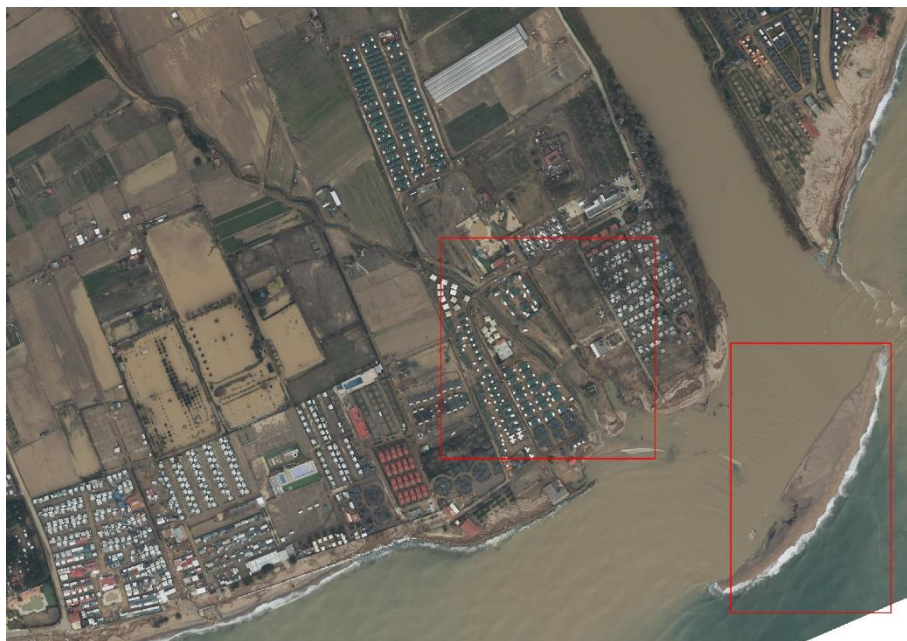
Figura 84: Impacte del temporal Glòria al tram final del Delta. Delimitació amb requadres vermells de les subzones d'anàlisi. Escala 1:4.000 Font: Elaboració propia amb dades de l'ICGC

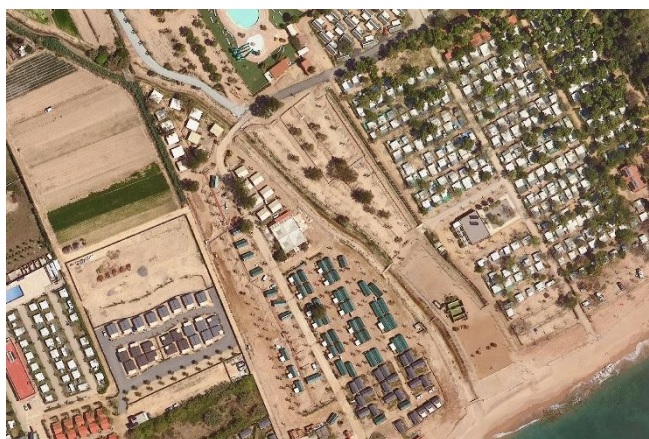
A continuació mostrarem una comparativa de la zona de bungalows d'aquests càmpings abans i després del temporal (Figures 85 i 86). D'aquesta comparativa en destaquen diverses coses. La primera i més evident és que la força de l'aigua dels curs fluvial desbordat va ser prou gran com per arrossegar considerablement desenes de bungalows, de diverses tones de pes. La majoria van desplaçar-se uns pocs metres, però alguns d'ells van ser arrossegats fins que van topar amb altres estructures. La segona és l'evident erosió i pèrdua de platja, que com s'ha vist a l'apartat anterior, va ser notòria a tota la punta del Delta.

Figura 85: Zona de campings al Delta de la Tordera, 2019. Escala 1:2.000 Font: ICGC

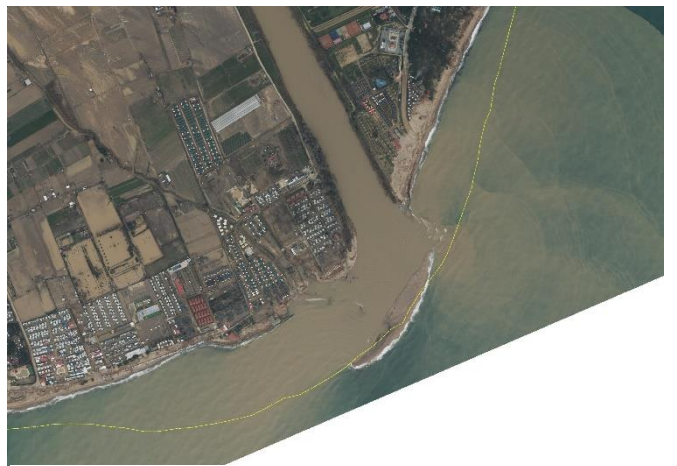
Figura 88: Barra de sediments post-Glòria i línia deltaica al 1946. Escala: 1:6.000 Font: Elaboració pròpia amb dades de l'ICGC.

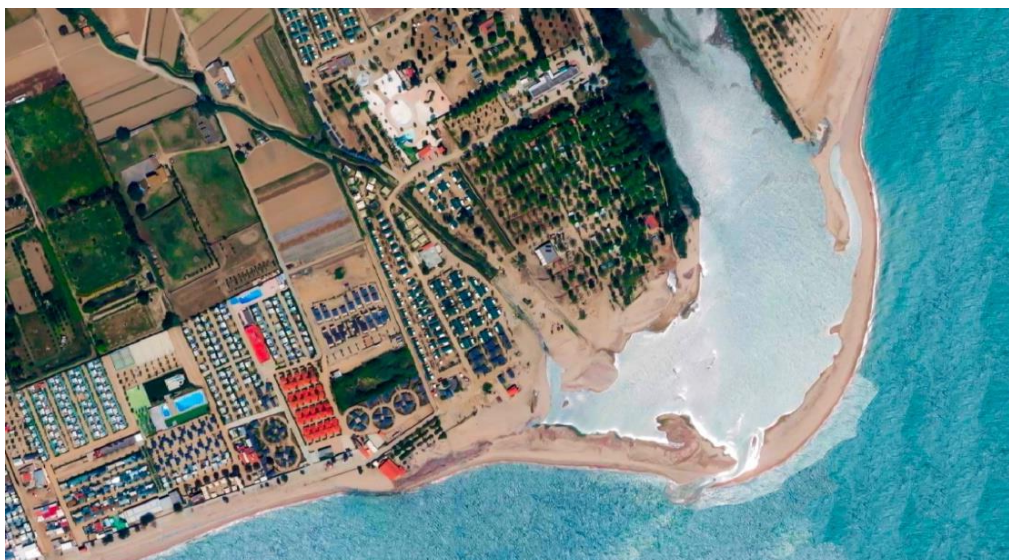
Figura 89: Punta del delta de la Tordera, Juny 2020. Font: ICGC

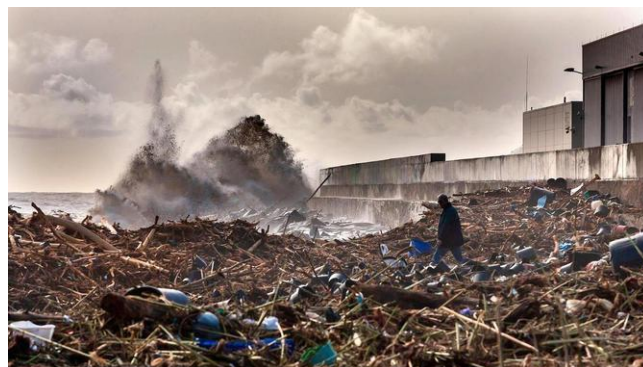
L'últim apartat dels impactes ambientals causats pel desbordament de la Tordera té com a objectiu tenir en compte la gran quantitat de plàstics i altres materials antròpics contaminants arrossegats pel riu durant el temporal. Tot i que és difícilment quantificable, sí que hi ha la certesa que una gran part de les diverses tones de plàstics arribades a la platja del Cavaió (com hem vist a l'apartat anterior "3.2.1.1 Impactes de l'onatge" i a la Figura 90), i a les demés platges de la comarca, provenien dels camps de cultiu i zones industrials que voregen la Tordera i les altres rieres de la zona. Així doncs, s'evidencia un altre símptoma de la manca de gestió i regulació, així com de mala praxis ambiental per part de les empreses i treballadors agrícoles que durant dècades han fet servir el riu com a abocador i desguàs amb la connivència o poca contundència dels governs municipals.

Figura 90: Deixalles i restes vegetals acumulades a la platja del Cavaió, Arenys de Mar, Gener 2020. Font: ACN

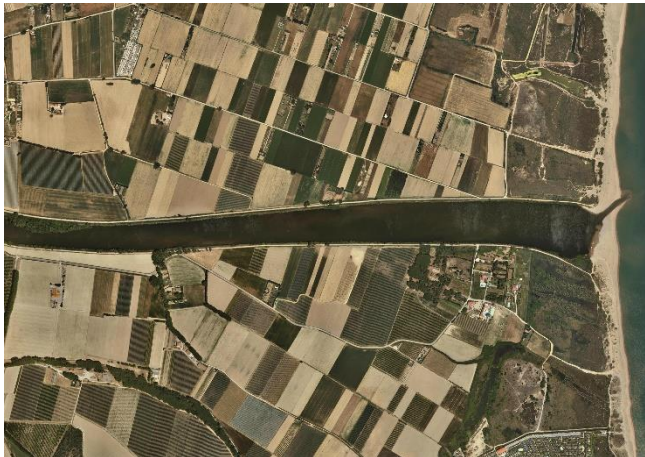
Figura 95: Desembocadura del Riu Ter, 2019. Font: ICGC Escala: 1:9.000

apreciables, a diferència de la desembocadura de la Tordera. A la següent comparativa (*Figures 95 i 96*) es pot veure que tot i que el riu anava molt carregat, tampoc hauria causat danys greus en cas de desbordament. L'únic càmping que es podria haver vist afectat es troba a més de 800 metres al sud de la desembocadura. A diferència del Delta de la Tordera, en aquesta zona les platges properes a la desembocadura son naturals, i les zones de rere-platja tenen maresmes i zones perfectament inundables tant per precipitació, onatge o un hipotètic desbordament del Ter.

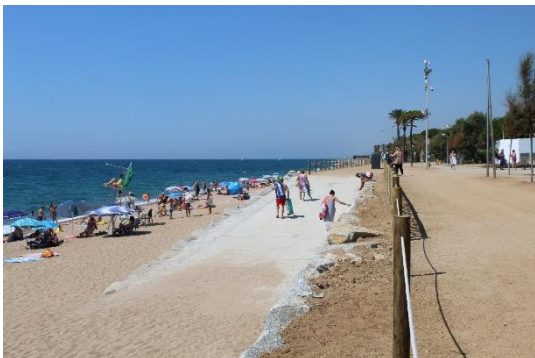
Figura 98: Passeig de Pineda, Juliol 2020. Font: Ràdio Pineda

Les imatges mostren les actuacions fetes al passeig de Pineda, tot i que també va ser la tendència majoritària arreu dels municipis de l'àrea d'estudi. A la *Figura 98* es pot veure una rampa d'entre 15 i 20 metres de formigó que permet l'accés

des de la zona del passeig a la platja, ja que degut al temporal va quedar desnivellada en aquest tram uns 2 metres i mig. A més a més, per protegir el passeig de possibles episodis erosius o de temporal marítim, es va construir un mur de contenció amb roca granítica entre la platja i el mateix passeig (*Figura 100*). No només van realitzar una intervenció en la mateixa línia o pitjor ambientalment del que hi havia abans i la van malanomenar “naturalitzada”, sinó que a més a més la van “decorar” amb lletres de pedra de més d’un metre i mig arran de mar (*Figura 101*). Tenint el precedent encara recent del Glòria i sabent que al proper temporal, aquestes lletres segurament no aguantaran la força de l’onatge i acabaran al fons marí, aquesta actuació es podria considerar d’absurda i lamentable.

Per exemplificar un cas evident de reconstrucció i continuïsm, al que se li afegeix una greu mala praxis urbanística i política el trobem a Pineda de Mar. Com hem vist al llarg dels apartats d'antecedents i resultats, les platges d'aquest municipi han estat fortament rigiditzades, i artificialitzades, fet que les ha fet vulnerables als impactes dels temporals marítims. Com que aquest és un municipi turístic, va prioritzar la reconstrucció ràpida i amb intervencions dures, en la línia del que hi havia abans de les destrosses, per arribar a la temporada d'estiu amb les platges "netes", accessibles i amb tots els serveis restablerts. El 27 de Juliol, la ràdio municipal va fer-se ressò de la finalització de les obres al passeig marítim amb un cridaner titular: "*Pineda gaudeix d'un passeig marítim més naturalitzat i més ample des d'aquest cap de setmana*"⁷⁰. A la notícia s'hi adjuntaven algunes imatges del passeig i el front marítim (*Figures 98, 99 i 100*), que no van estar exemptes de polèmica a les xarxes socials.

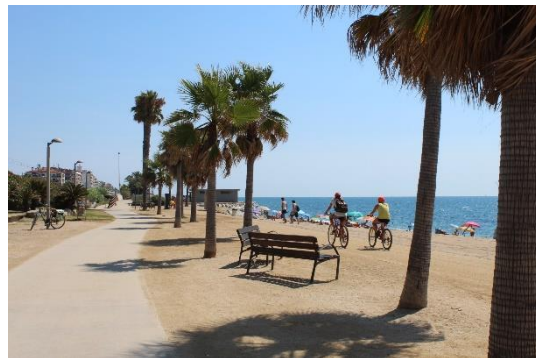
Figura 99: Passeig de Pineda, Juliol 2020. Font: Ràdio Pineda

A la segona fotografia (*Figura 99*) es pot veure clarament el nou passeig/carril bici que substitueix l’anterior, que com hem vist a l’apartat de resultats, va quedar malmès, sepultat i desencaixat. L’únic canvi que hi ha és que aquest cop no és de formigó, sinó de sauló compactat (que també conté ciment). Aquesta intervenció és un intent de fer del passeig/carril bici un espai menys rígid, tot i que a la pràctica no canvia absolutament res respecte l’anterior, ja que l’impacte sobre el rere-platja és el mateix. També es pot veure com al lateral del nou passeig/carril bici s’hi ha plantat palmeres (*Chamaerops humilis*), que compleixen únicament una funció estètica, en comptes de plantar espècies autòctones que puguin fixar el terreny i reforçar les característiques realment naturals de la platja.

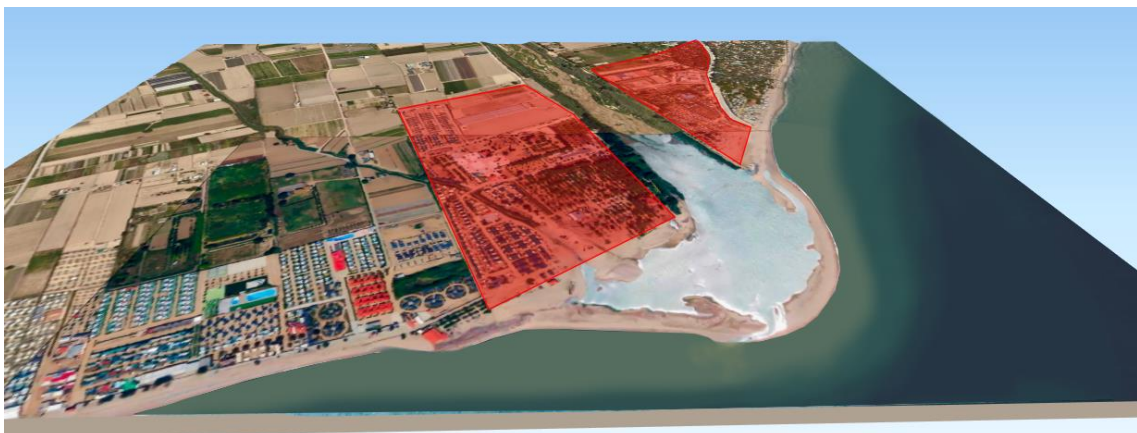
Figura 106: Representació 3D de l'espai dedicat a la possible actuació de renaturalització del Delta. Font: Elaboració pròpia

Una actuació d'aquestes característiques alliberaria i restauraria l'estat natural de la desembocadura, acabant amb dècades d'escanyament i deteriorament del riu de l'acció humana. Com hem vist a l'apartat de resultats, una actuació així comportaria no només un benefici per la natura i la seguretat de les persones, sinó que esdevindria un espai únic a la comarca per a l'estudi ornitològic, biològic, geològic i ambiental. També, a la llarga, comportaria que el propi riu pugés erosionar i arrossegar més sediments d'aquesta zona, aportant nutrients per la flora i fauna marina i alhora grans volums de sorra per les platges del Maresme.

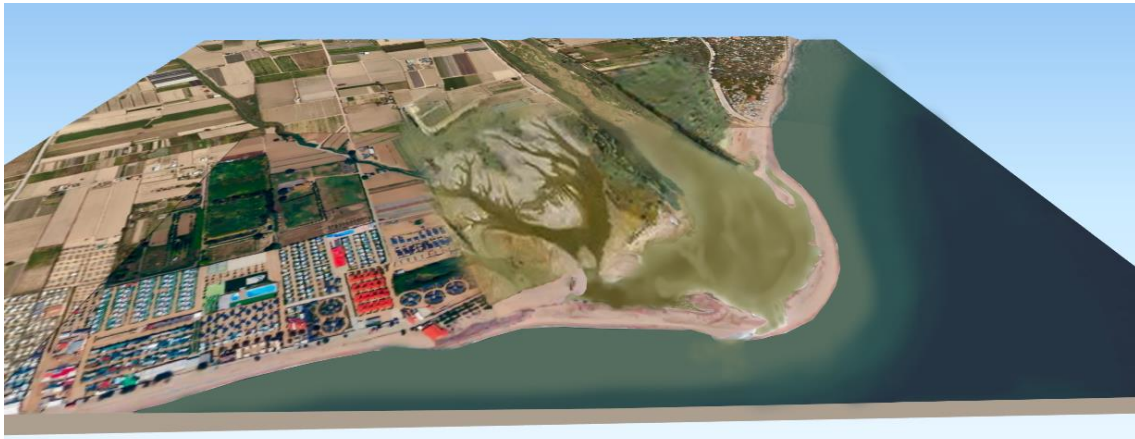
Figura 107: Representació 3D ("render") de la possible actuació de renaturalització del Delta. Font: Elaboració pròpia amb dades d'en Daniel Roca
